Odhalení chyby v ozařovacím plánu pomocí 3D gama analýzy

SOČ – vedoucí práce: Ing. Tereza Hanušová

Cíle práce

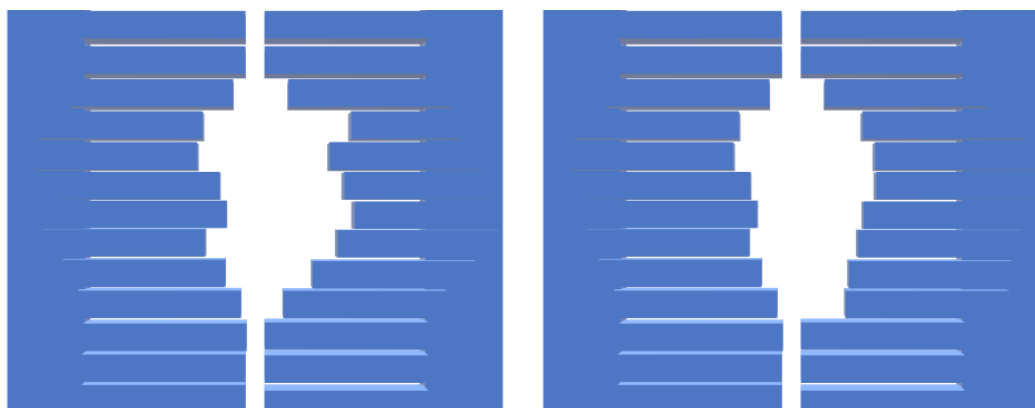
Obr. 1: Lamely, obrázek má ukazovat jejich různé možnosti nastavení. Nacházejí se v klinickém urychlovači částic.

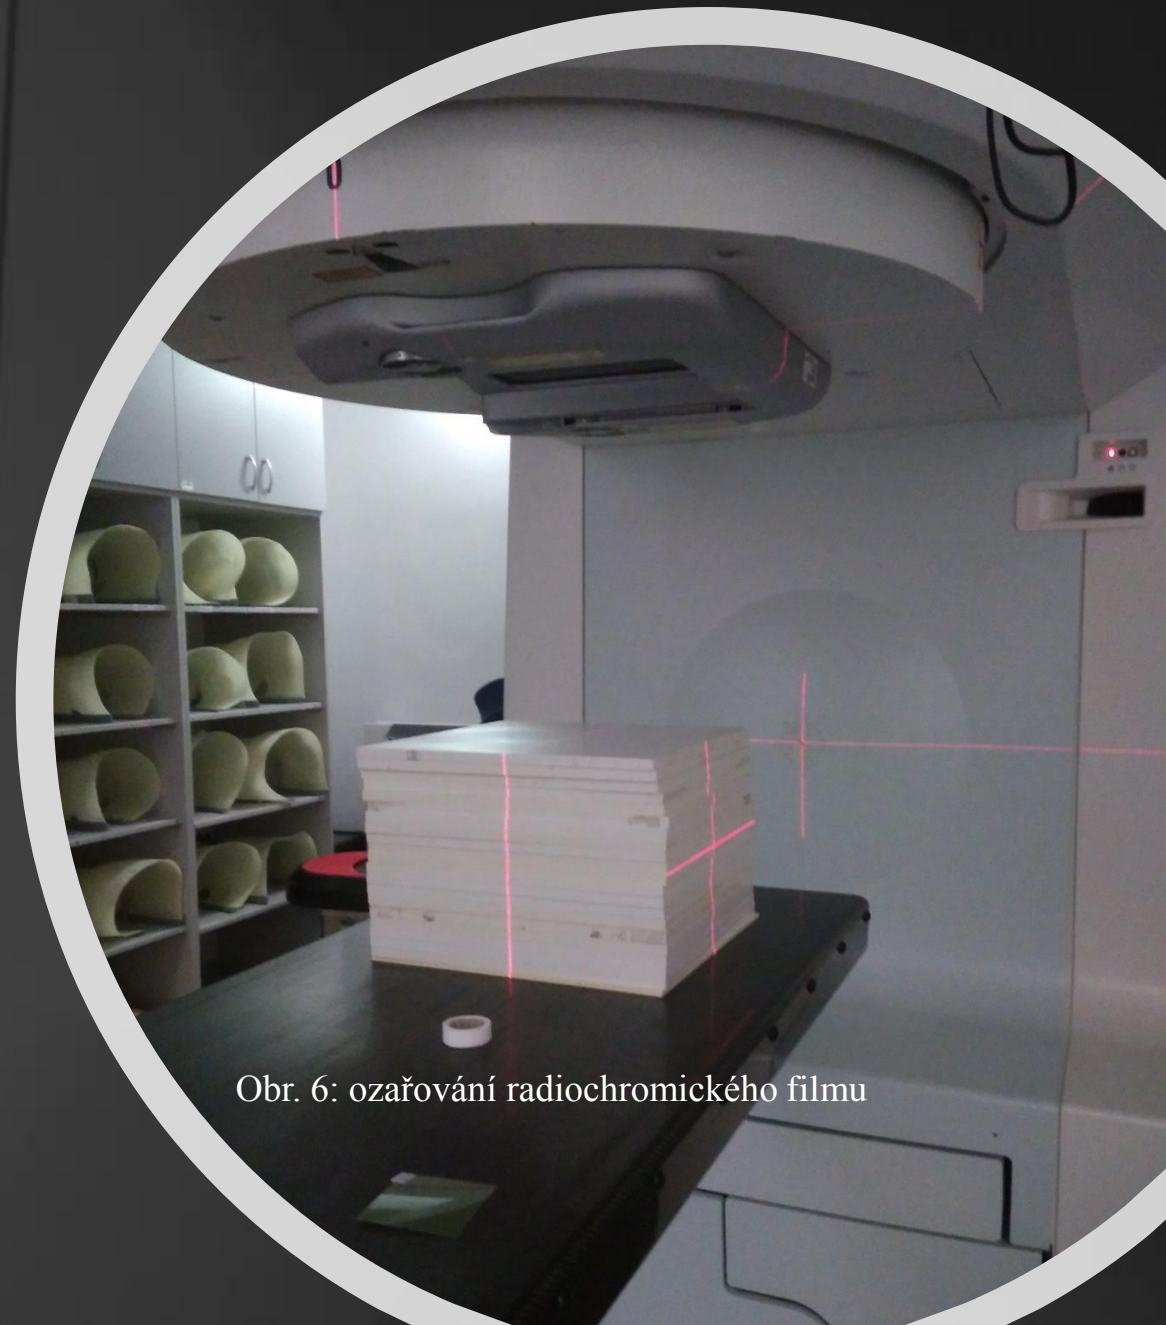
- ozáření filmů
- deskový fantom

Obr. 6: ozařování radiochromického filmu

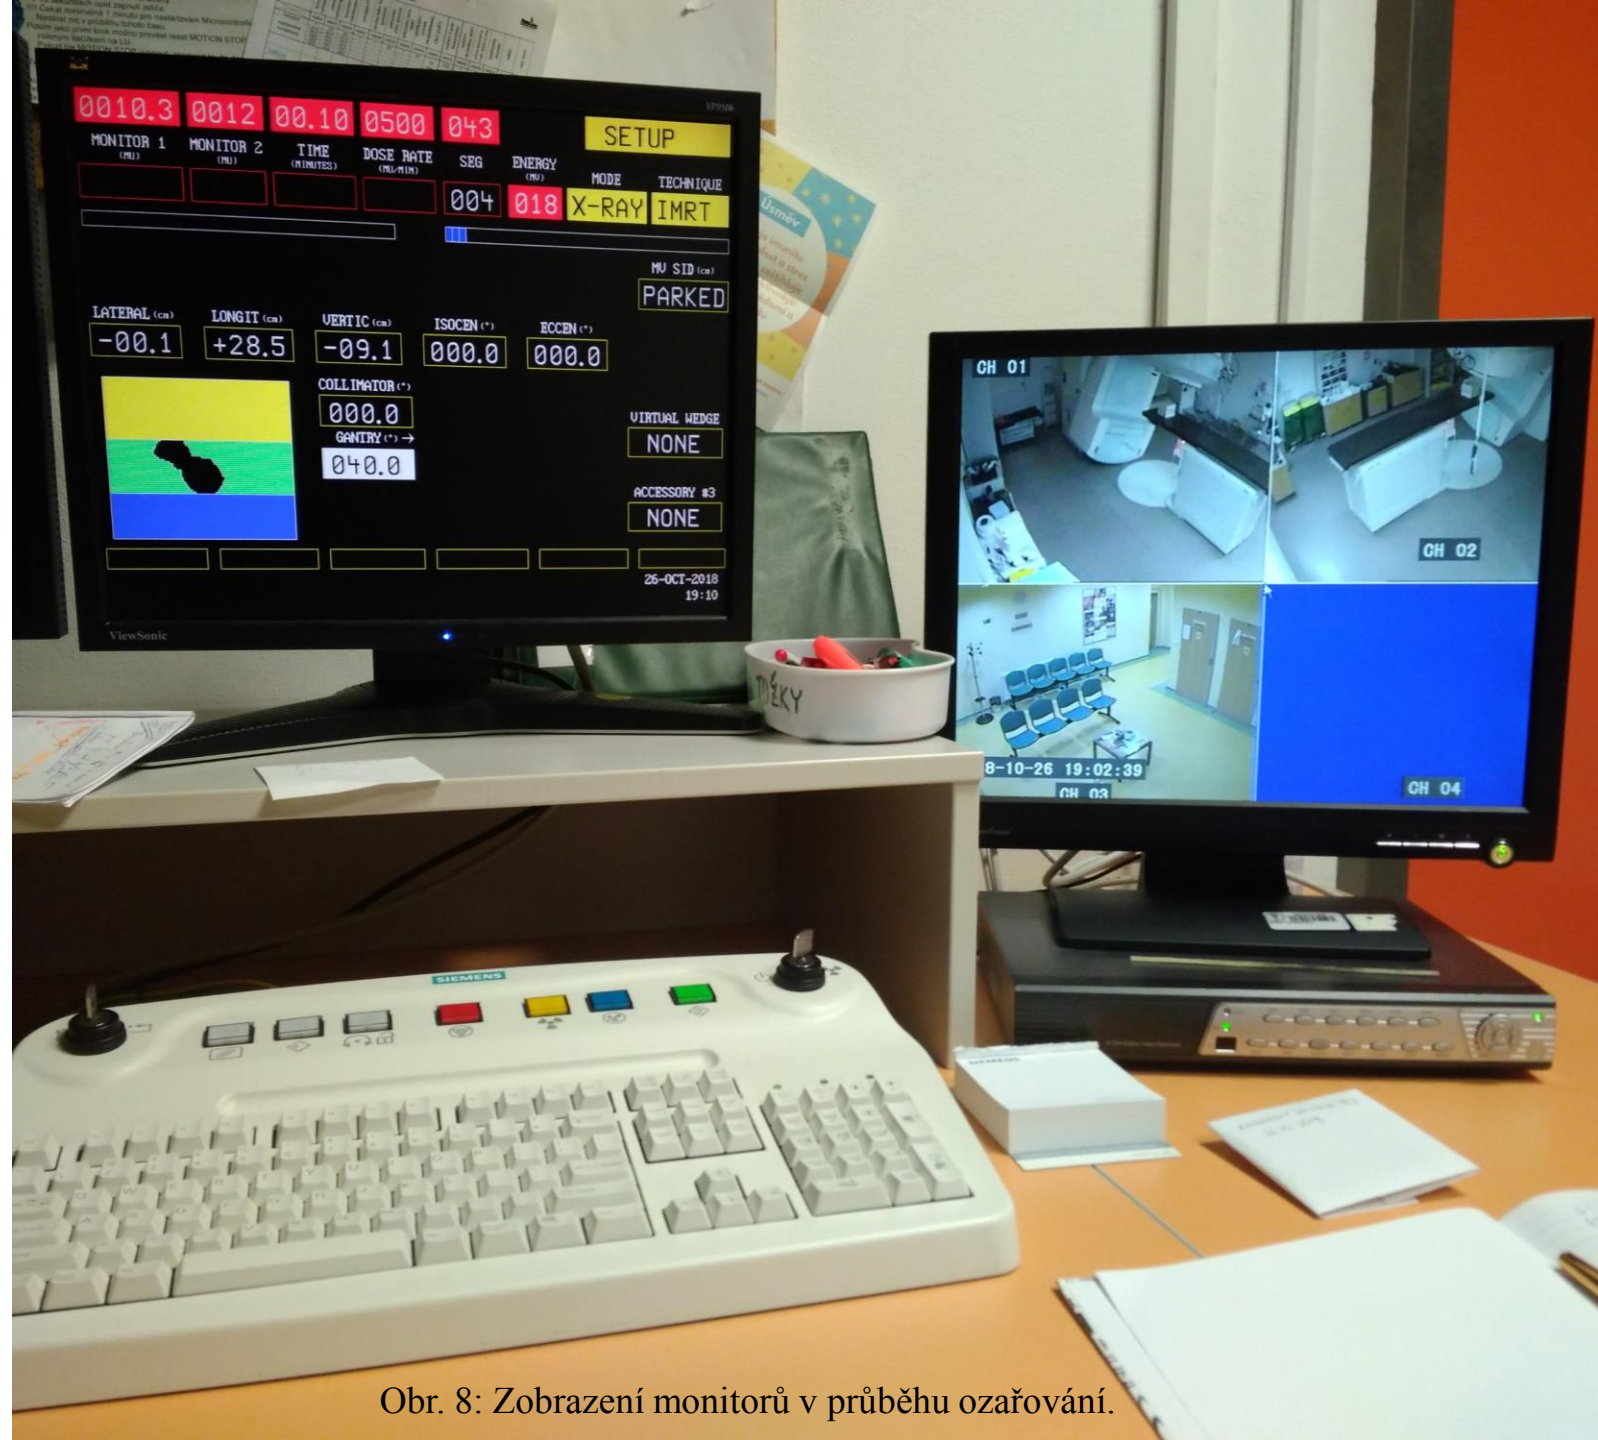
- karcinom prostaty
- IMRT metoda
- 9 ozařovacích polí
- chyba 1 mm (3 ozařovací pole)

Obr. 8: Zobrazení monitorů v průběhu ozařování.

Obr. 9: Naskenovaný radiochromický film.

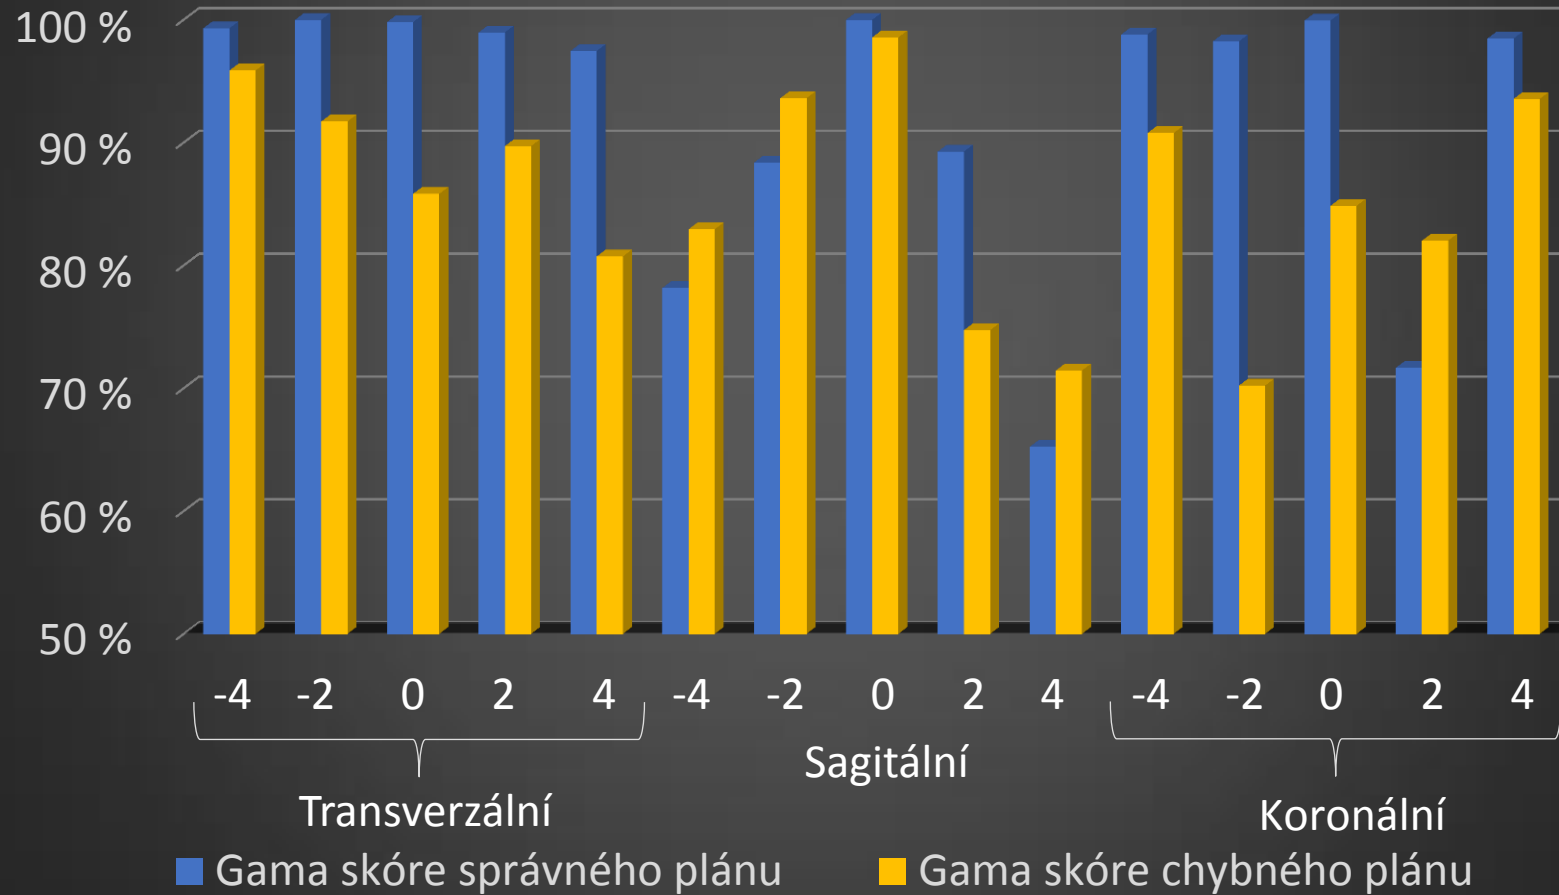
Srovnání správného a chybného ozařovacího plánu

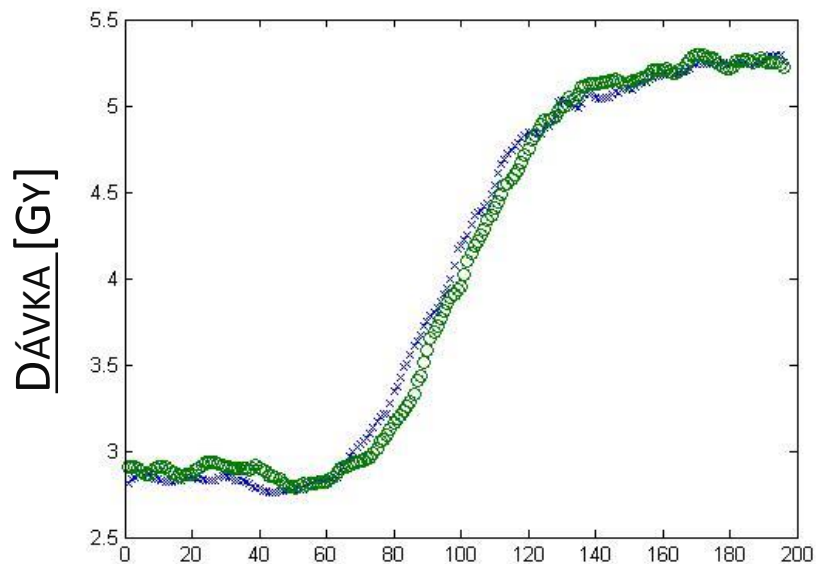
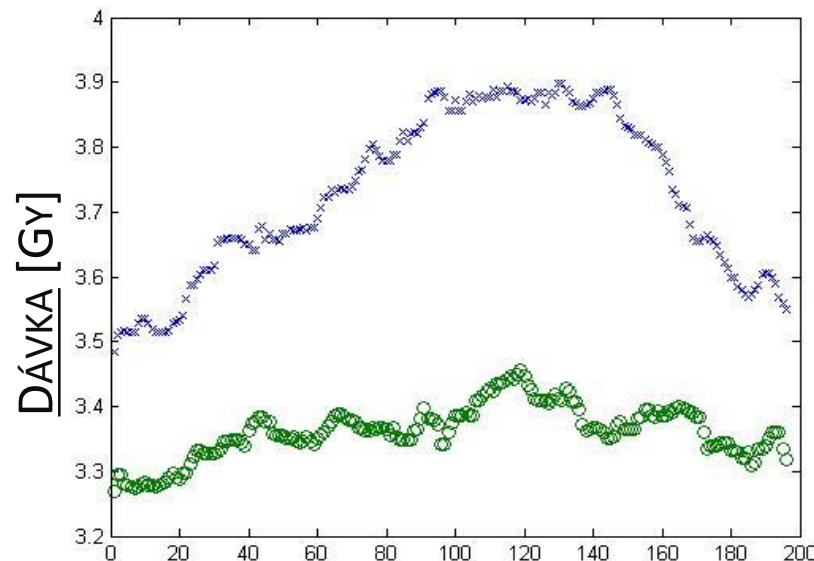
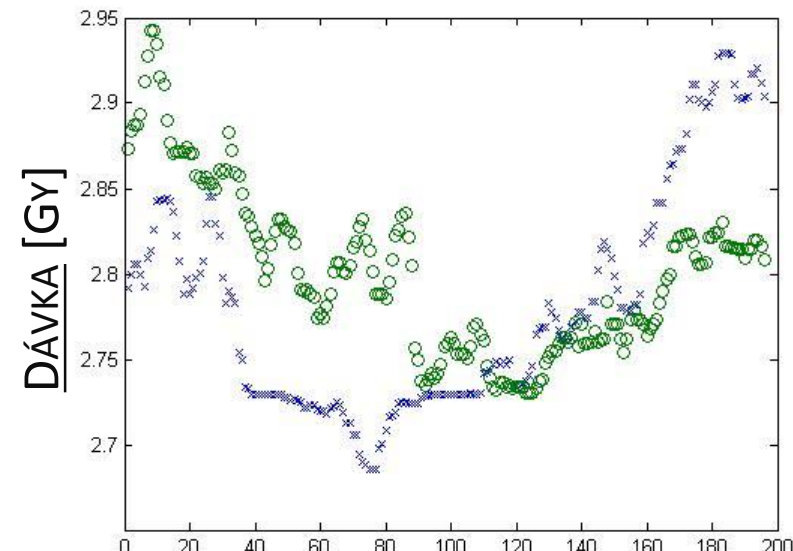
Srovnání rovin 3D gama analýzy

- Obr. 11 Vlevo se nachází srovnání sagitální a koronální roviny.
- Obr. 12: Uprostřed je možné vidět porovnání transverzální a koronální roviny.
- Obr. 13: Vpravo se nalézá porovnání transverzální a sagitální roviny.

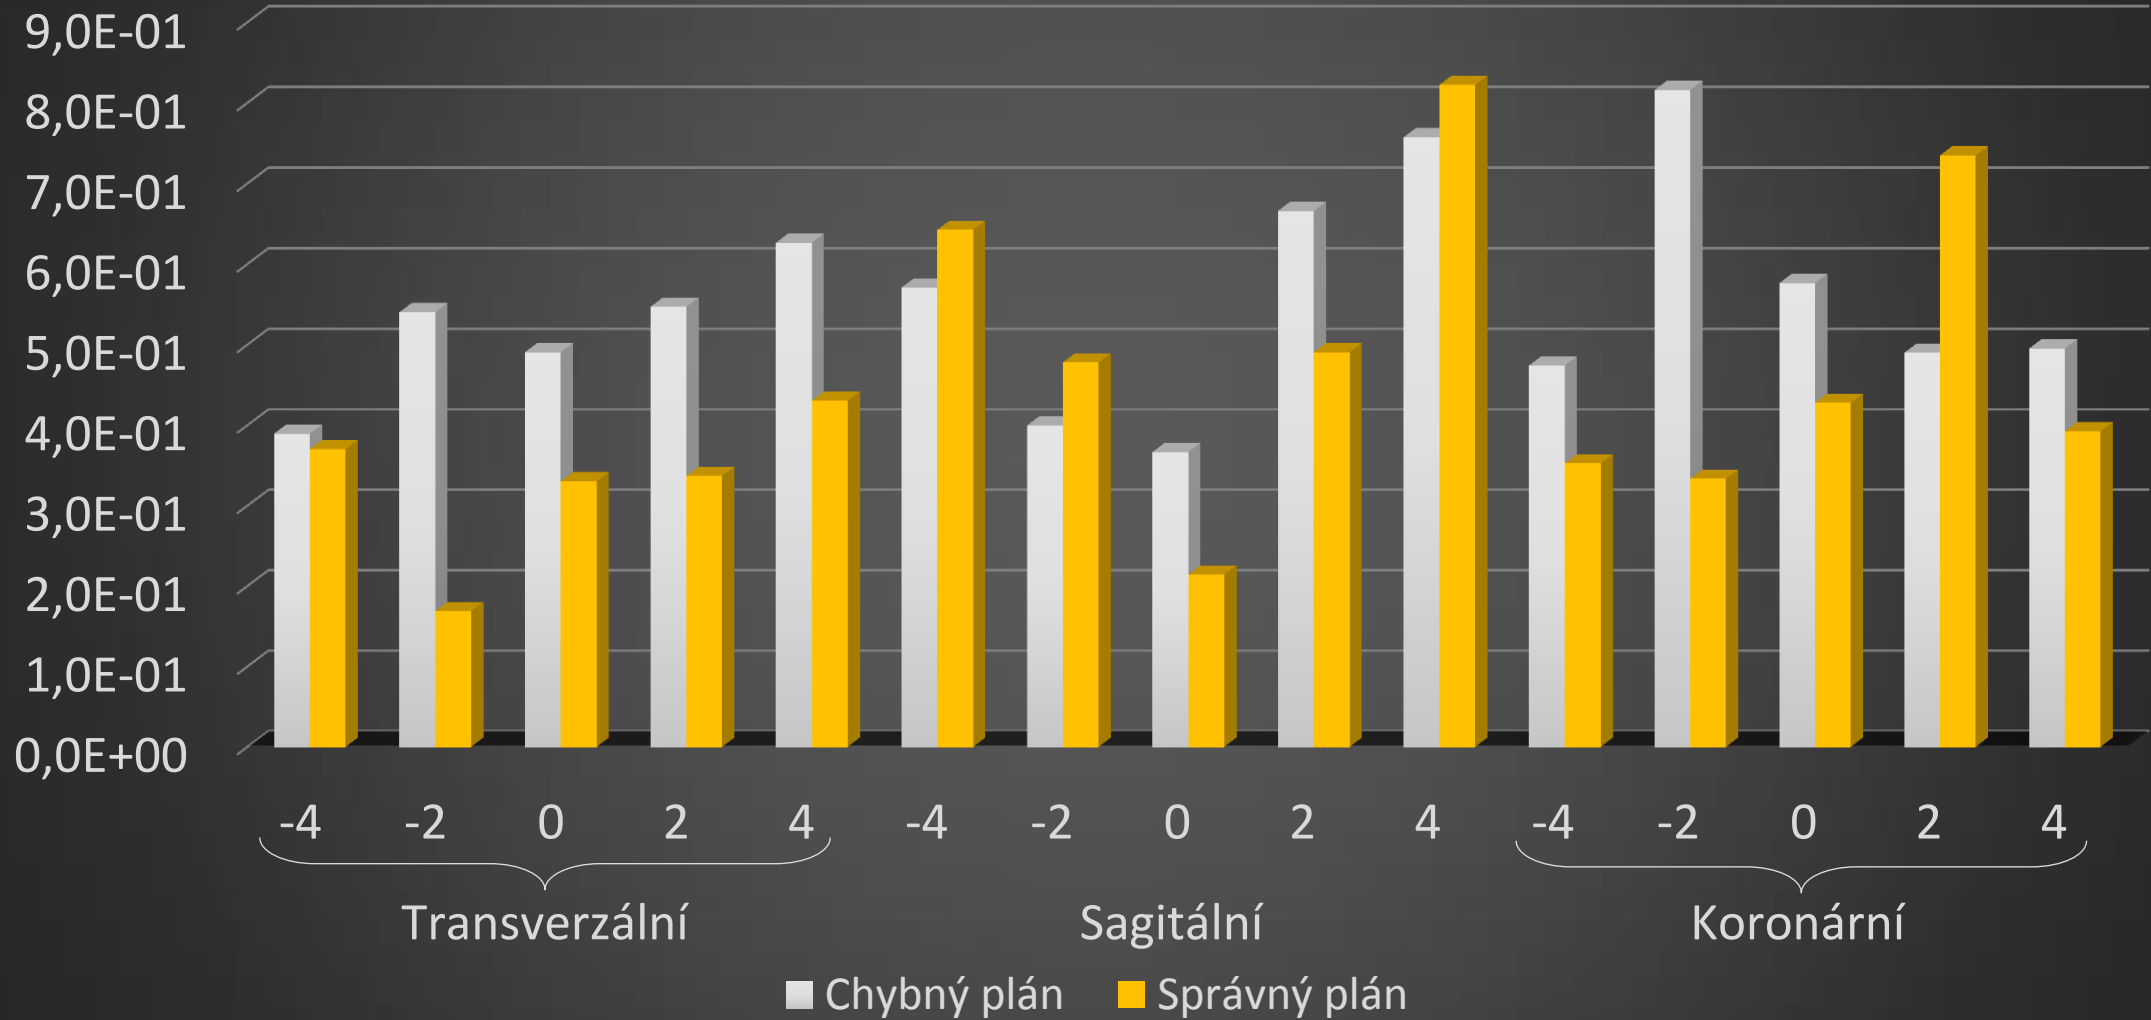
Střední hodnota gama indexu
